Informativo técnico IT-01 / ATCP

Teste de cerâmicas piezoelétricas para a detecção de trincas

Revisão 1.3
14/12/2015

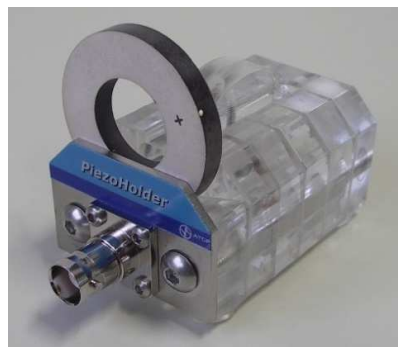
Insira a cerâmica piezoelétrica no PiezoHolder (figura 9). Este acessório é capaz de suportar cerâmicas na geometria de discos e anéis com espessura entre 2 e 8 mm e diâmetro entre 20 e 60 mm. A polaridade não é relevante.

Figura 9 – Suporte PiezoHolder para a conexão das cerâmicas ao Analisador TRZ.

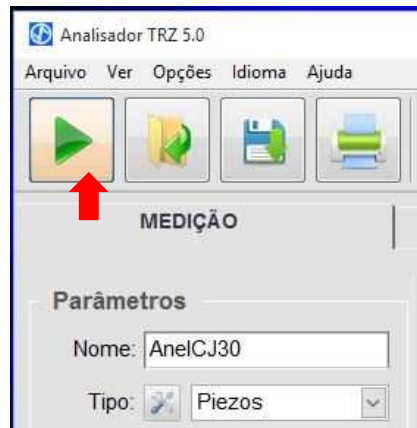
Realize a medição clicando no botão "Play" (figura 10) ou com o comando Crtl-N e, na sequência, verifique se a curva obtida é suave ou possui perturbações de baixa amplitude (veja figuras 5 e 6). Se forem detectados modos espúrios, a cerâmica piezoelétrica está trincada e deve ser descartada. A presença da trinca pode ser confirmada com ensaios não-destrutivos via ultrassom (pulso-eco).

Figura 10 – Realização da medição.

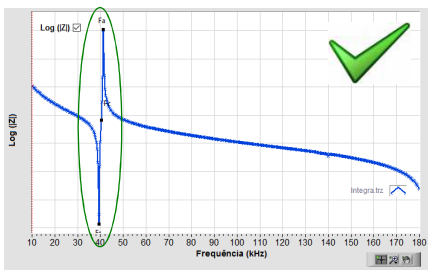
<p>Esta cerâmica nova foi aprovada porque não há ressonâncias adicionais e porque ocorreu uma ressonância principal bem definida. <i>Curiosidade: o logo da ATCP Engenharia Física foi inspirado por este padrão de curva.</i></p>
<p>Cerâmica nova com trinca interna</p> <p>01</p>

A tabela 1 mostra o resultado detalhado da caracterização de uma cerâmica nova e íntegra, de uma cerâmica nova com trinca interna, de uma cerâmica usada com trinca interna e de uma cerâmica nova com defeito indeterminado. Note que o padrão das ressonâncias adicionais, que indicam a presença da trinca, varia caso a caso.

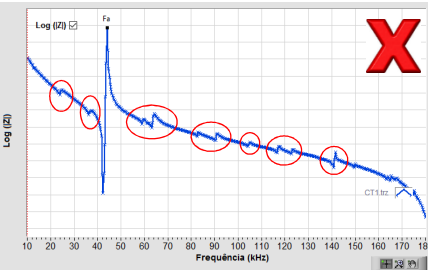
<p>Esta cerâmica nova foi reprovada porque foram detectadas múltiplas ressonâncias adicionais. A presença de trinca foi confirmada com o método de ensaio não destrutivo por ultrassom para detecção de descontinuidades.</p>
<p>Cerâmica usada com trinca interna</p> <p>05</p>

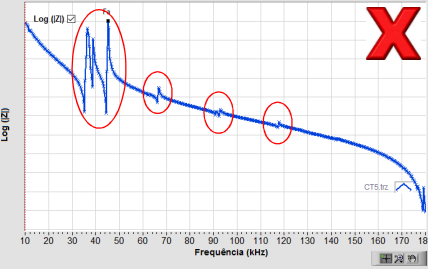
<p>Esta cerâmica usada foi reprovada porque há múltiplas ressonâncias adicionais além de perturbações na ressonância principal. A presença de trinca foi confirmada com o método de ensaio não destrutivo por ultrassom para detecção de descontinuidades.</p>

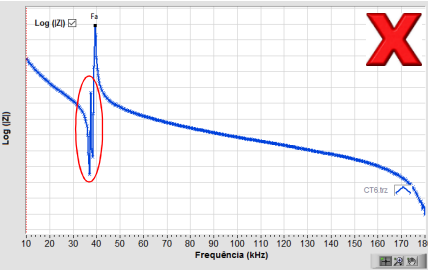
<p>Esta cerâmica nova foi reprovada porque há uma perturbação na ressonância principal, entretanto não foi possível detectar a presença de trinca com o método de ensaio não destrutivo por ultrassom. O defeito que gerou esta perturbação pode ser uma inhomogeneidade na densidade o material.</p>

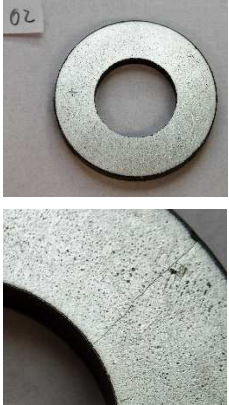
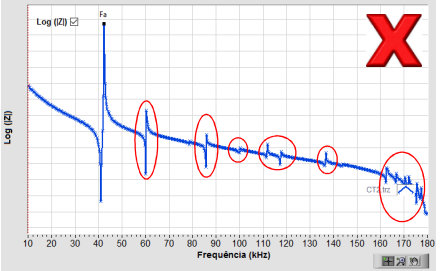
<p data-bbox="997 645 1348 750">Esta cerâmica usada foi reprovada porque apresenta trinca visível, além de múltiplas ressonâncias adicionais.</p>
<p data-bbox="252 1137 489 1220">Cerâmica usada quebrada e com segmento faltando.</p>

A tabela 2 mostra o resultado detalhado da caracterização de uma cerâmica usada com trinca visível e de uma cerâmica usada quebrada. Estas são situações extremas nas quais a inspeção visual seria suficiente para a reprovação e descarte das peças, o objetivo de apresenta-las aqui é enriquecer os exemplos.

Nestes casos as ressonâncias adicionais são mais acentuadas, mas não muito diferentes das ressonâncias adicionais observadas nas cerâmicas com trinca interna (vide curvas da tabela 1).

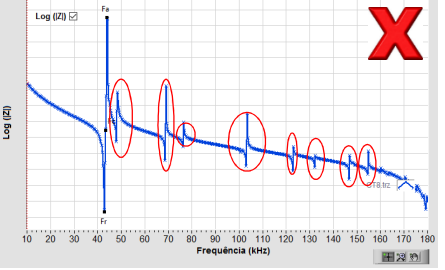
<p data-bbox="997 1137 1348 1279">A apresentação do teste desta cerâmica quebrada e faltando um pedaço visa apenas ilustrar a aplicação da metodologia em uma situação extrema.</p>

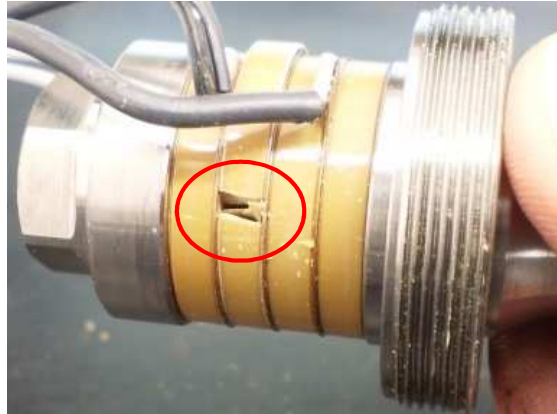
A ruptura das cerâmicas é a principal causa de falha dos transdutores e conversores. A figura 4 mostra o exemplo um conversor de 35 kHz danificado com destaque para a cerâmica piezoelétrica rompida. Entretanto, nem todas as cerâmicas de um transdutor danificado estão necessariamente comprometidas e podem ser reaproveitadas visando a redução de custos de manutenção, principalmente quando se trata de falhas prematuras durante testes de fabricação. Para isso, é necessária uma metodologia que garanta a ausência de trincas nas cerâmicas que serão reutilizadas.

Figura 4 – Conversor ultrassônico com 01 cerâmica piezoelétrica rompida. As demais foram reaproveitadas com segurança após o teste para a detecção de trincas internas.
